龙门石窟二莲花洞渗漏水综冶研究

李建厚

龙门石窟研究院, 河南 洛阳 471023

Abstract: The double-lotus cave is an important Longmen grotto carved in the Tang dynasty, which is of exquisite carving art. Due to long-term effect of natural camps, the cave has been suffering from serious geological diseases, such as water leakage, concrete and biological moss. Stone statues in the cave, including the Buddha, disciples, and bodhisattva, have been eroded. Through a series of comprehensive treatments, such as sealing micro-cracks on the surface, drilling grouting structures and repairing holes, water leakage in the cave has been basically fixed for good.

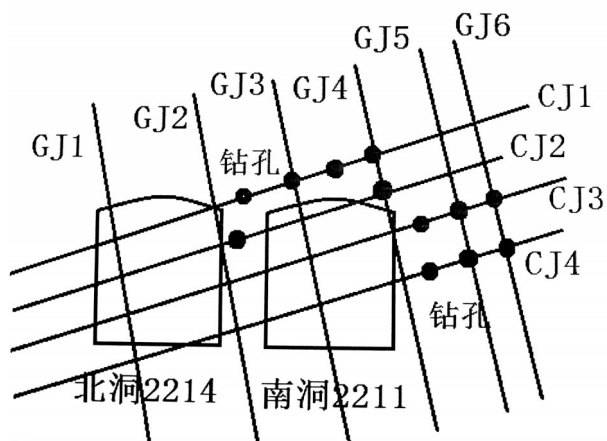
图一 洞窟地质构造剖面示意图

据野外地质调查，二莲花洞周围岩质硬性脆易开裂，洞窟处于强风化带中，洞窟顶部岩层厚度1~1.4米，构造节理、层面节理和风化微裂缝等地质构造相互切割交叉发育，在洞窟附近构成上下纵横分布的渗水裂隙网络。宏观上主要发育了两组不同产状的构造节理和一组层面节理。（图四）洞窟周边地表岩石沿着构造节理和层面节理分离或碎裂，形成十分明显的下陷式或“V”字形冲刷陡坎，层次错落，成为地表径流水惯性下泻入渗通道。从南洞（编号2211）和北洞（编号2214）内部渗水点形成的大量泥黄色钟乳状岩溶凝浆和墨绿色生物苔藓状况观察分析，二莲花洞的渗漏水特征严格受地质构造节理和层面节理主导控制。地质构造控制着该区段岩体内部和地表水体的迁移方向、入渗线路和入渗量，构造节理是导致洞窟雨天短期急渗、晴天长期缓渗

该组构造节理发育有6条，以图一为例，分别是GJ1、GJ2、GJ3、GJ4、GJ5、GJ6。其中以GJ1、GJ2、GJ3、GJ4节理规模较大，延伸10~26米，产状走向北东45°，倾向南西，倾角68°，宽度0.06~0.08米，纵向切割洞窟，引导山体内部水份溢出。

该组构造节理发育有3条，以图一为例，分别是GJ7、GJ8、GJ9。其中以GJ7规模较大，延伸约60米，宽度0.07~0.12米，产状走向南北17°，倾向南西，倾角83°，横向切割洞窟中部，导致洞窟顶部雨天大量渗漏水。因构造产状垂直横向切割洞窟中后部，与洞窟横剖面重叠，在图一中无法显示。

该组节理沿着地层产状发育4条，以图一为例，分别是CJ1、CJ2、CJ3、CJ4。其中以CJ1、CJ2、CJ3规模较大，延伸16~30米，节理宽度0.03~0.06米，产状走向北西35°，倾向南西，倾角32°，斜向切割洞窟顶部和南部，主导洞窟南壁渗漏水。
