# 龙门石窟窟龕保护修缮工艺研究

李建厚

(龙门石窟研究院, 河南 洛阳 471023)

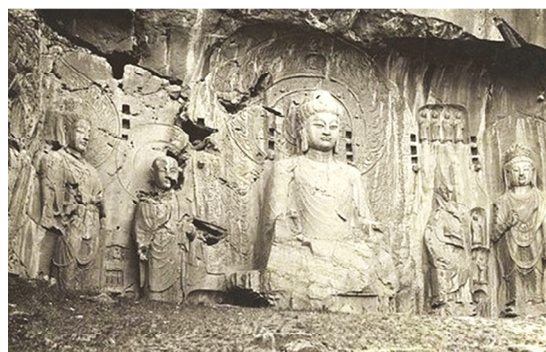
图1 奉先寺修缮加固前状况

观性受到严重影响,窟龕的保护修缮倍显重要(见图1)。

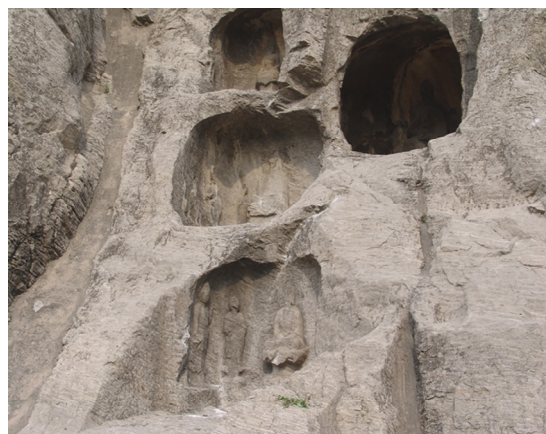
图 2 1693 号龕危岩坍塌病害状况

今人为盗凿破坏现象早已杜绝,窟龕病害主要分为由自然因素诱发的物理风化和化学风化两大类。物理风化主要表现为雕刻艺术品在自然环境温差变化、冰涨结晶和植物根劈作用下出现的剥离和坍塌脱落等外观结构性破坏,化学风化主要表现为弱酸液体作用下的化学分解导致的雕刻艺术品表面出现模糊、结壳和酥解等内部化学成分改变。物理风化和化学风化是一种相互依存、伴生加剧的同步劣化过程。病害的表现方式可细分为危岩坍塌(图 2)、渗漏水溶蚀、凝浆覆盖、析盐析碱、苔藓生长、薄层状结壳、微裂缝剥离、表面空鼓酥解、松散粉化、不规则碎屑颗粒状脱落和微生物寄生等<sup>[157-160]</sup>。龙门石窟科研人员长期观察发现,同一区段窟龕石刻风化状况有三个特点:一是窟龕彼此间的风化状况相互制约影响;二是窟龕边沿部分风化最为严重,窟檐的保护尤显重要;三是窟龕背风面存留情况好于迎风面,背阴面好于向阳面。

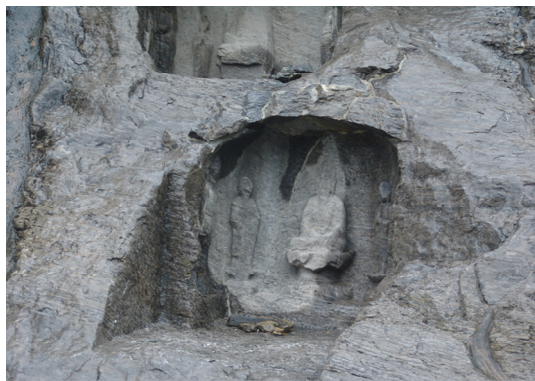
图 4 1 693 号龕日常维护修缮状况

1. 概况。1 693 号龕位于龙门西山路洞(编号 1 787) 北侧 20 米,该区段岩性属薄层灰岩,开凿于唐代,形制为方形穹隆顶,高 126 厘米,宽 93 厘米,深 142 厘米。龕内造像一佛、二菩萨、二弟子,表层岩石风化模糊,主尊头残,坐高 85 厘米,两侧菩萨、弟子头身残存,轮廓清晰。龕檐顶部、边部岩石出现坍塌脱落,不再完整,形成明显缺损豁口,龕檐边沿的棱角早已不复存在,雨雪冰水在此处不是滴落,而是沿龕龕内壁面倒勾回流,日渐侵蚀着雕刻品。

2. 修缮工艺。根据 1 693 号龕原有形制特点和地质岩层产状特征,针对龕檐破损程度,把控修缮范围尺度,遵循最小干预原则,选用龙门山上薄层风化灰岩作为原材料,将其加工为长度 20—45 厘米,宽度 15—30 厘米不同形状的岩块,然后使用锚杆 4 根(长度 20 厘米,直径 6 毫米)加固岩块,使用环氧胶泥封护岩块缝隙,预埋灌浆管 24 小时后,使用环氧树脂灌浆加固微裂缝 3—4 次,最后选用风化层岩粉作旧处理。经过雨季跟踪观察,修缮后的龕檐能有效防止雨水对雕刻品的直接冲蚀,达到了修复预期效果。
